GRANBERING INTEGRAL ULTRA

CLEANING INSTRUCTION

Cleaning instruction

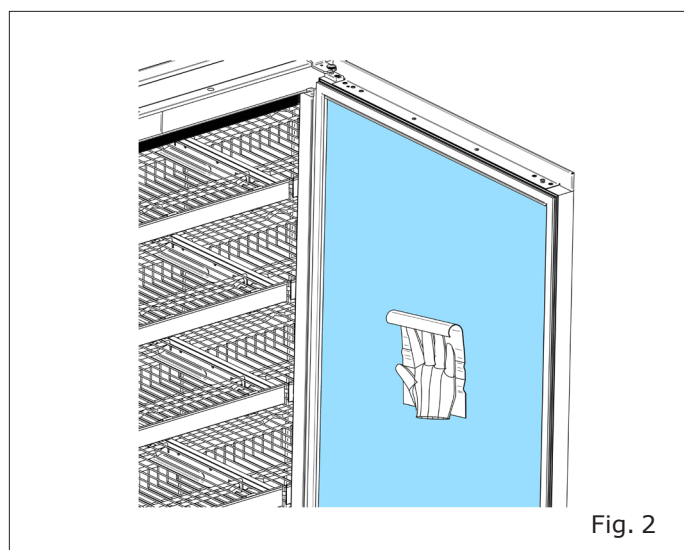
- Lavare le parti in vetro con prodotti specifici per vetri e con spugne non abrasive antigraffio, stracci o panni di carta.

Eventuali residui di grasso devono essere rimossi con specifici smacchiatori.

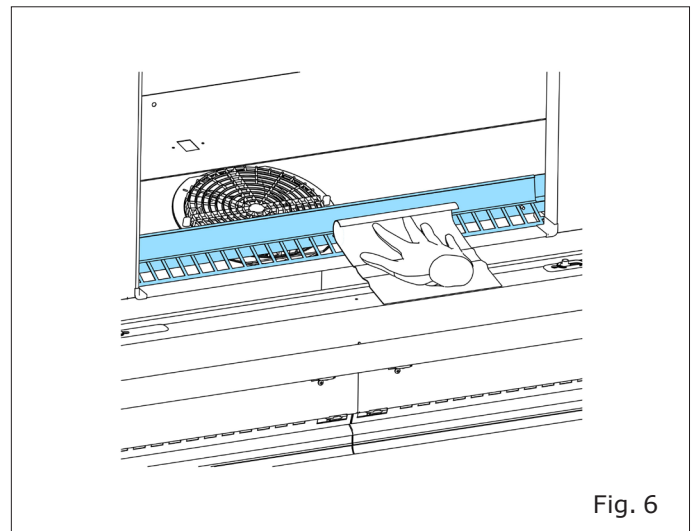
- Pulire la griglia di ripresa dell'aria con un aspirapolvere e/o con un panno umido.

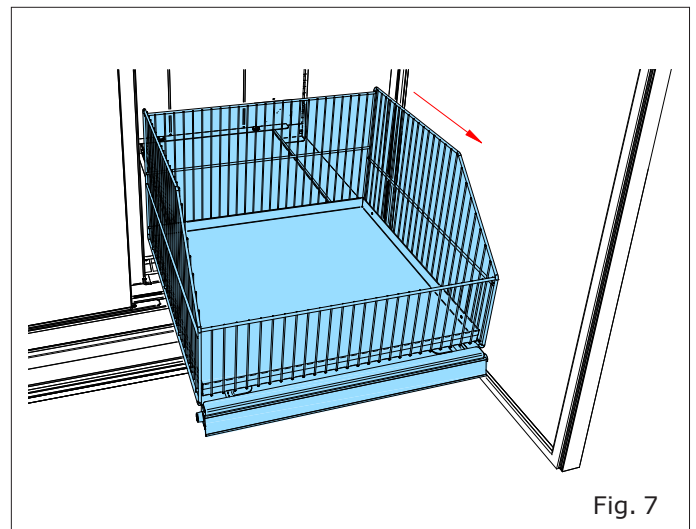
- Il banco può essere fornito con i cestoni estraibili.

- Può essere rimosso per la pulizia.
- Per fare ciò, estrarre il cestone dal banco e rimuovere i due dadi zigrinati. Il cestone può quindi essere rimosso.

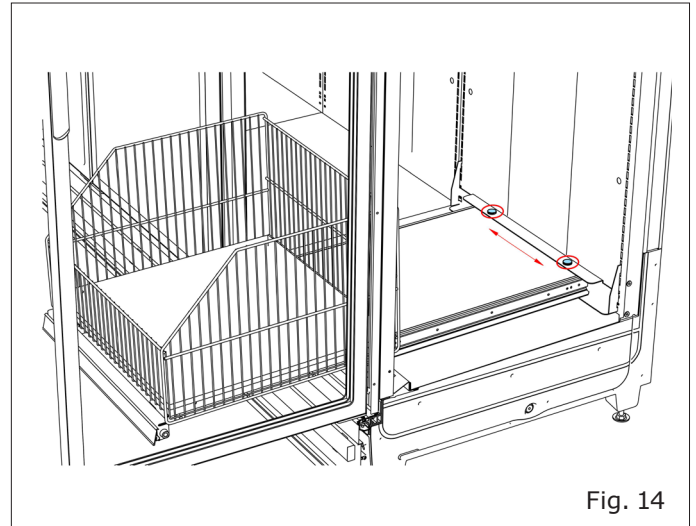
- Per reinstallare il cestone procedere in ordine inverso. Allineare il cestone e fissarlo con i dadi zigrinati.
- Conservare con cura i dadi zigrinati e riposizionarli dopo la pulizia per fissare il cestone.

Controllare attentamente che il cestone non tocchi nessuna cornice o guarnizione dell'apparecchiatura o dell'anta.

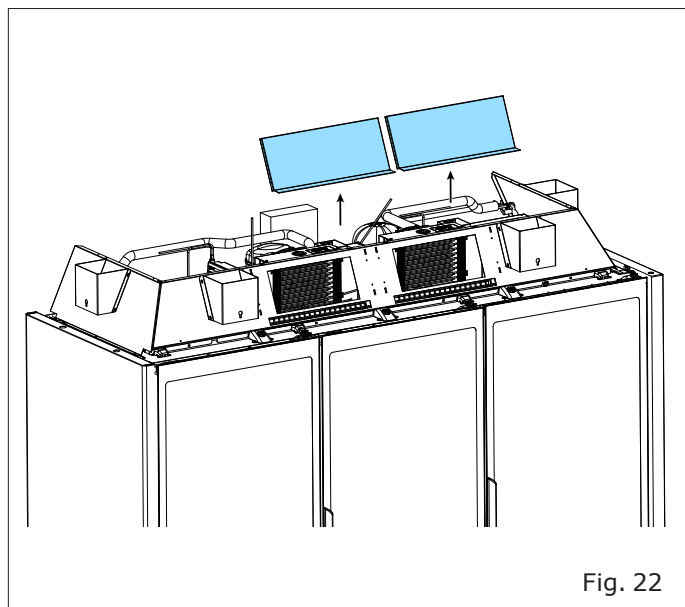
Fig. 22

- Rimuovere le coperture del condensatore.

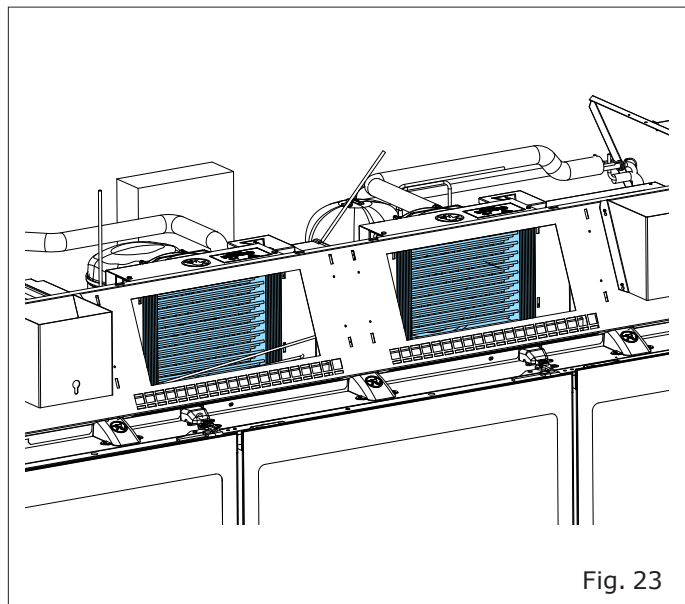
Fig. 23

- Pulire il condensatore con un aspiratore industriale o con una spazzola.

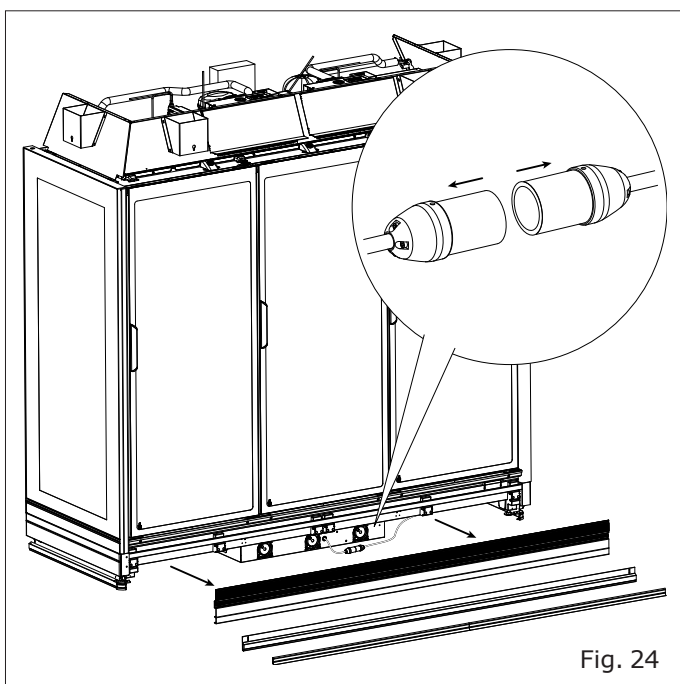
Fig. 24

- Rimuovere la copertura anteriore facendo leva.
- Scollegare il cavo di alimentazione.

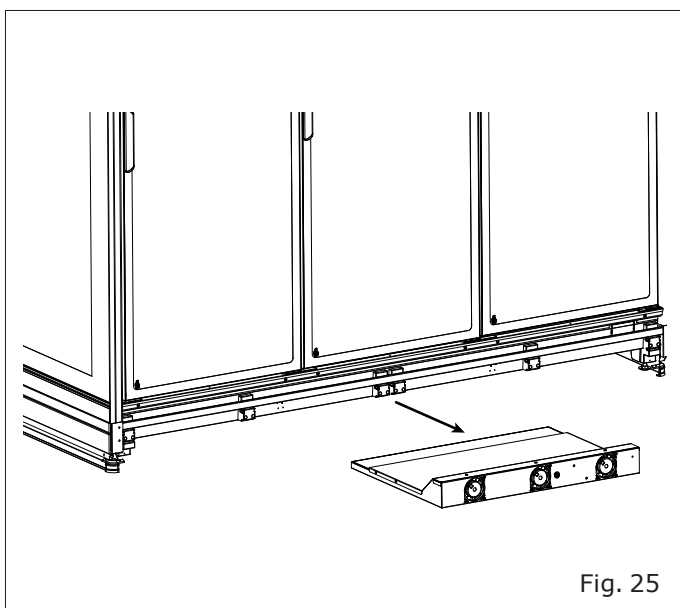
Fig. 25

- Estrarre la vaschetta.

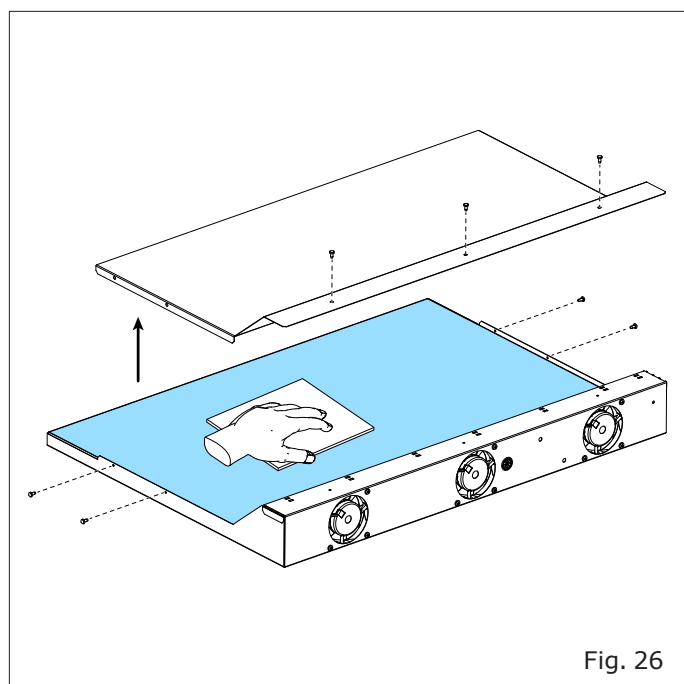
Fig. 26

- Svitare le viti e rimuovere il pannello superiore.
- Pulire la vaschetta.

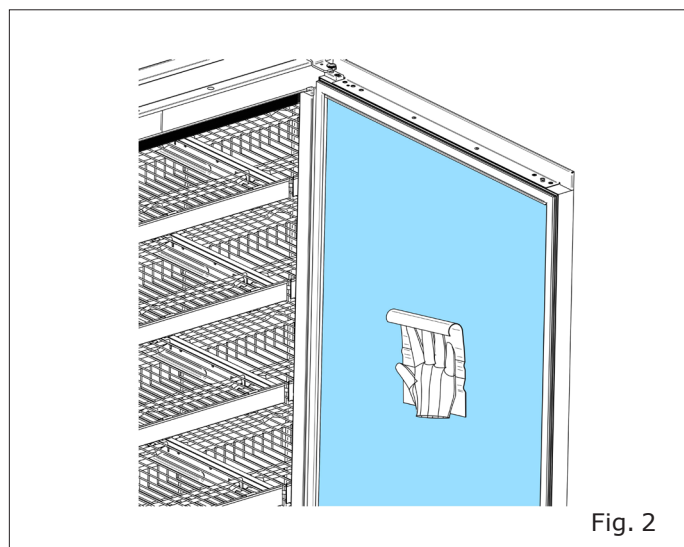
- Clean it by using standard glass cleaner with a non-abrasive sponge, a rag or a paper towel.

Greasy residue must be removed using oil stain remover.

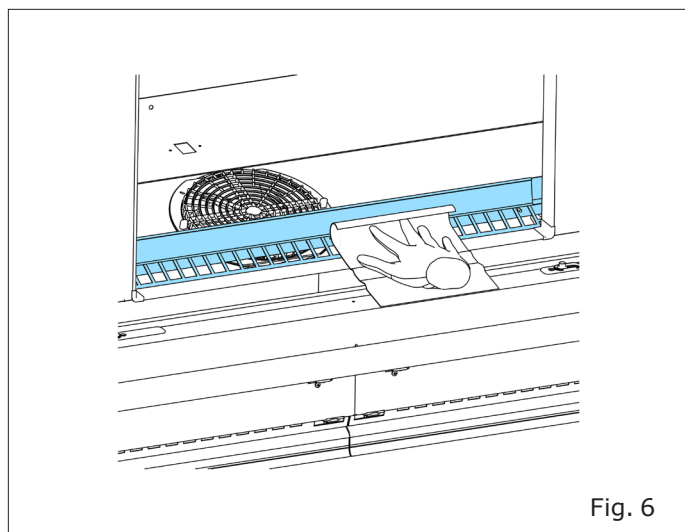
Fig. 6

- Clean the air return grid with a vacuum cleaner and/or clean the grid with a moist rag.

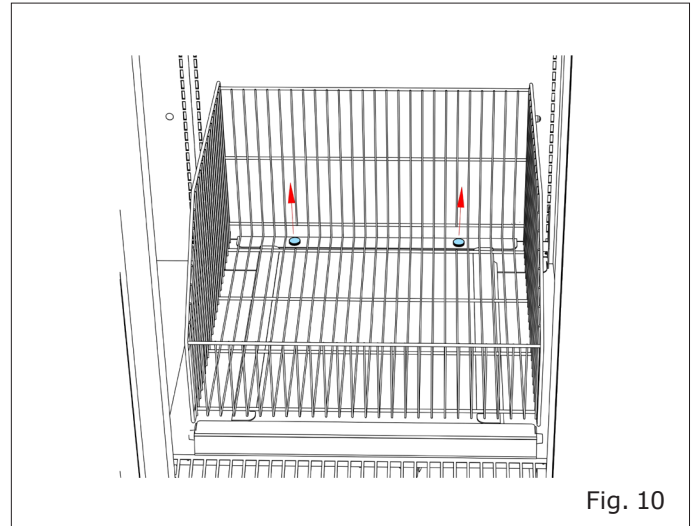
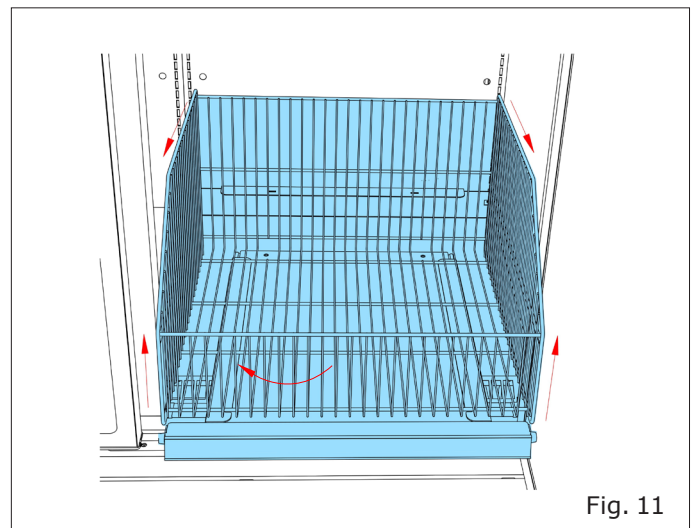
Put the basket inside to remove the knurled nuts.

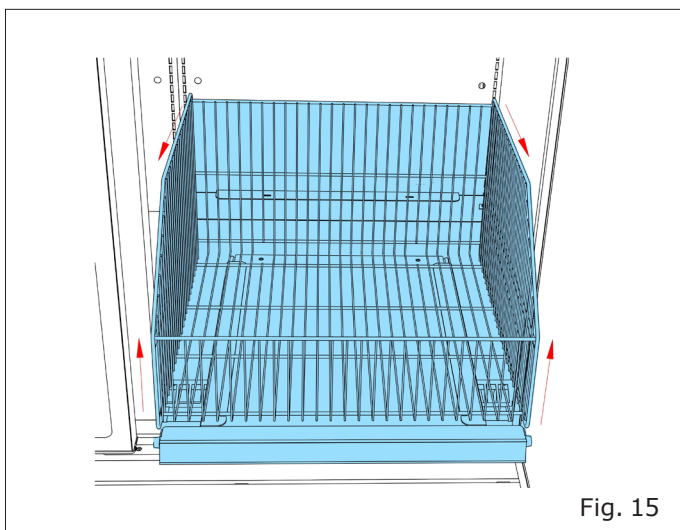
Fig. 15

- Remove the displayed goods into chest freezer or freezer rooms.
- Avoid interrupting the cooling chain.
- Disconnect the cabinet from the electrical power supply and secure against re-connecting by unauthorized persons.
- Remove the pull-out basket as described in chapter "Removing of the basket".

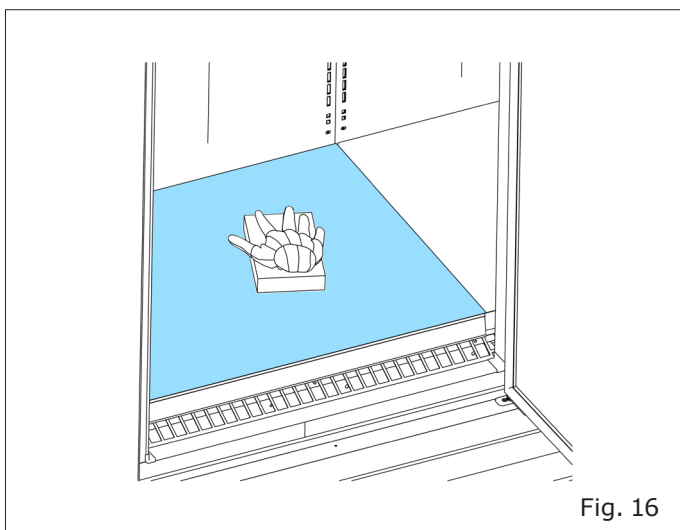
Fig. 16

- Clean the base deck by using a moist rag.

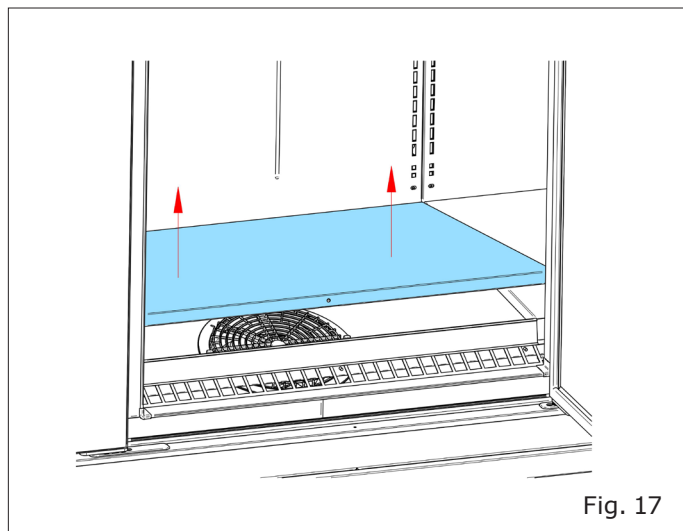
Fig. 17

- Take it off.

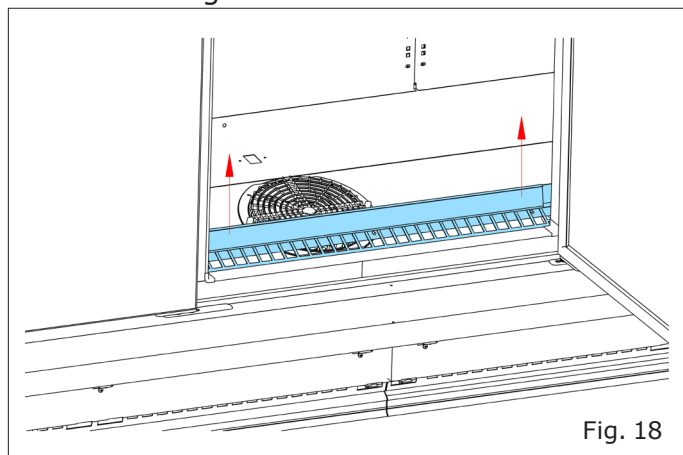
Fig. 18

- Remove the air return grid and air discharge grid and clean them by using a moist rag.

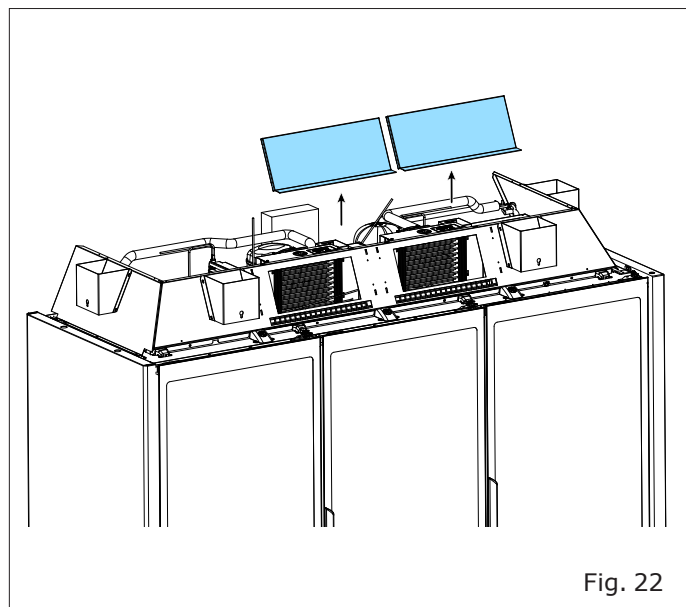
Fig. 22

- Remove the condenser covers.

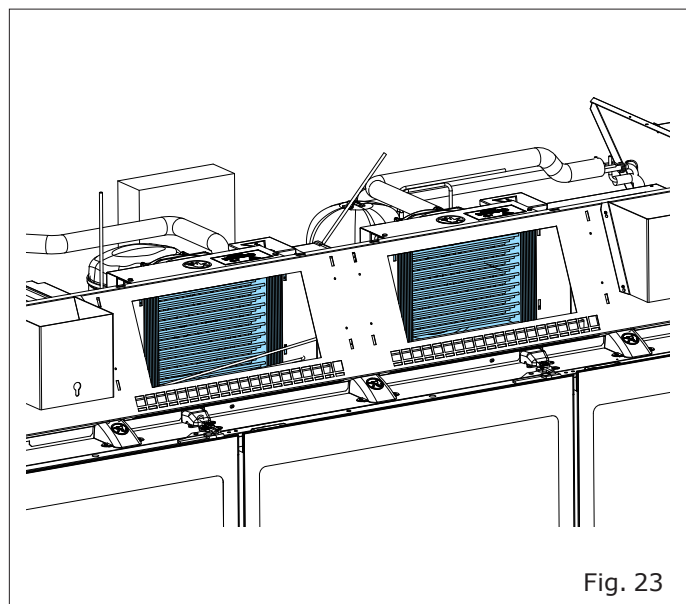
Fig. 23

- Clean the condenser with an industrial vacuum cleaner or a hand brush.

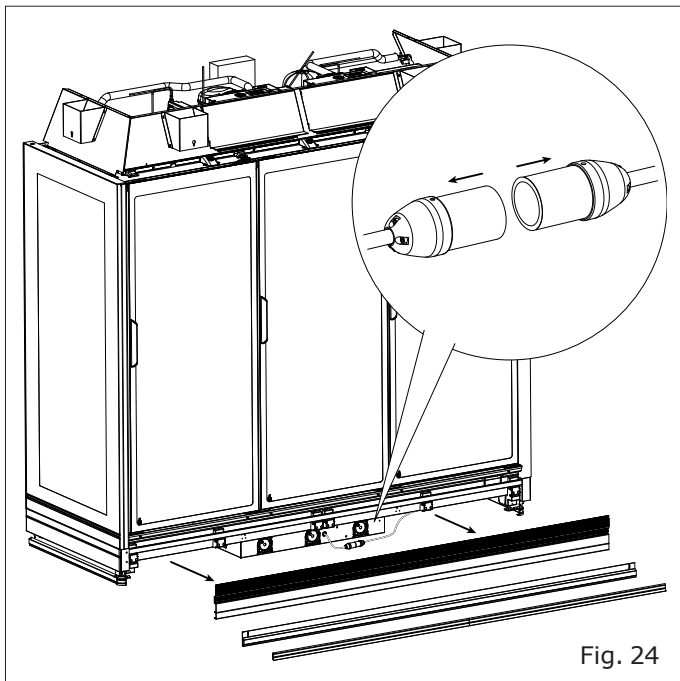
- Remove the front cover by prying it off.
- Unplug the power cable.

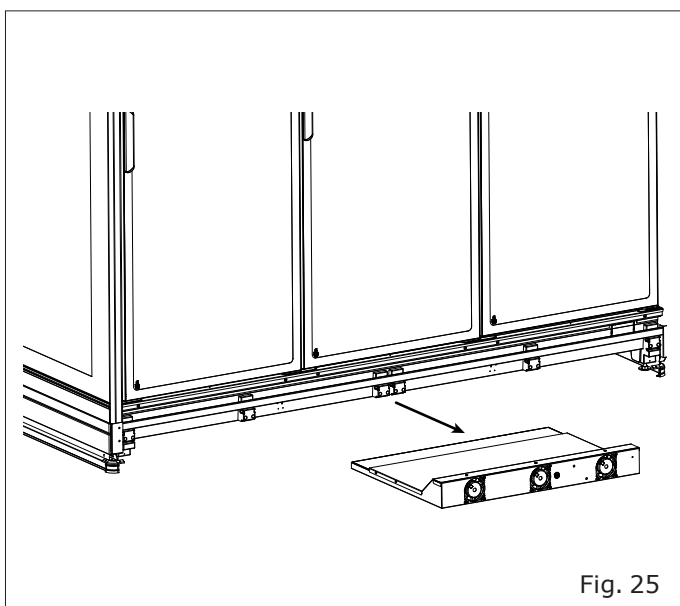
- Pull out the water tray.

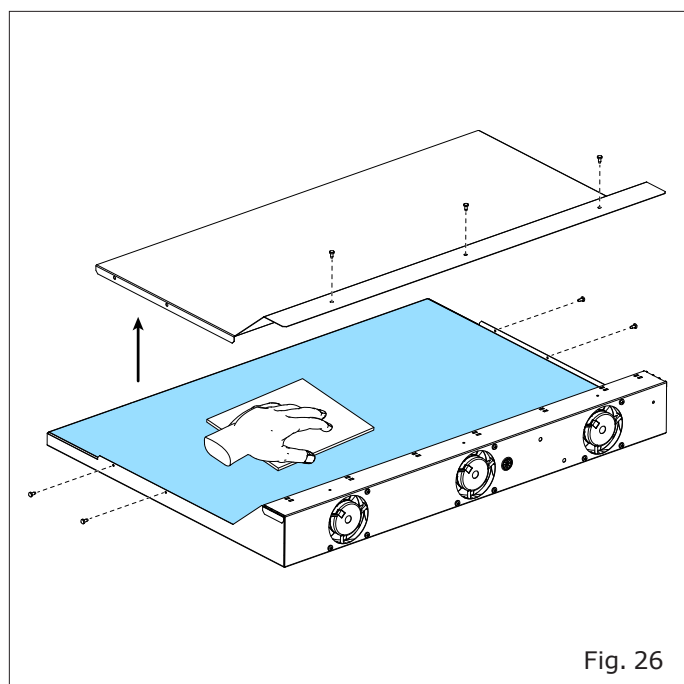
- Unscrew the screws and remove the top panel.
- Clean the water tray.
